Der „Kuhkomfort“ im Betrieb Bange

ALB Tagung
Bad Hersfeld
04.11.2015

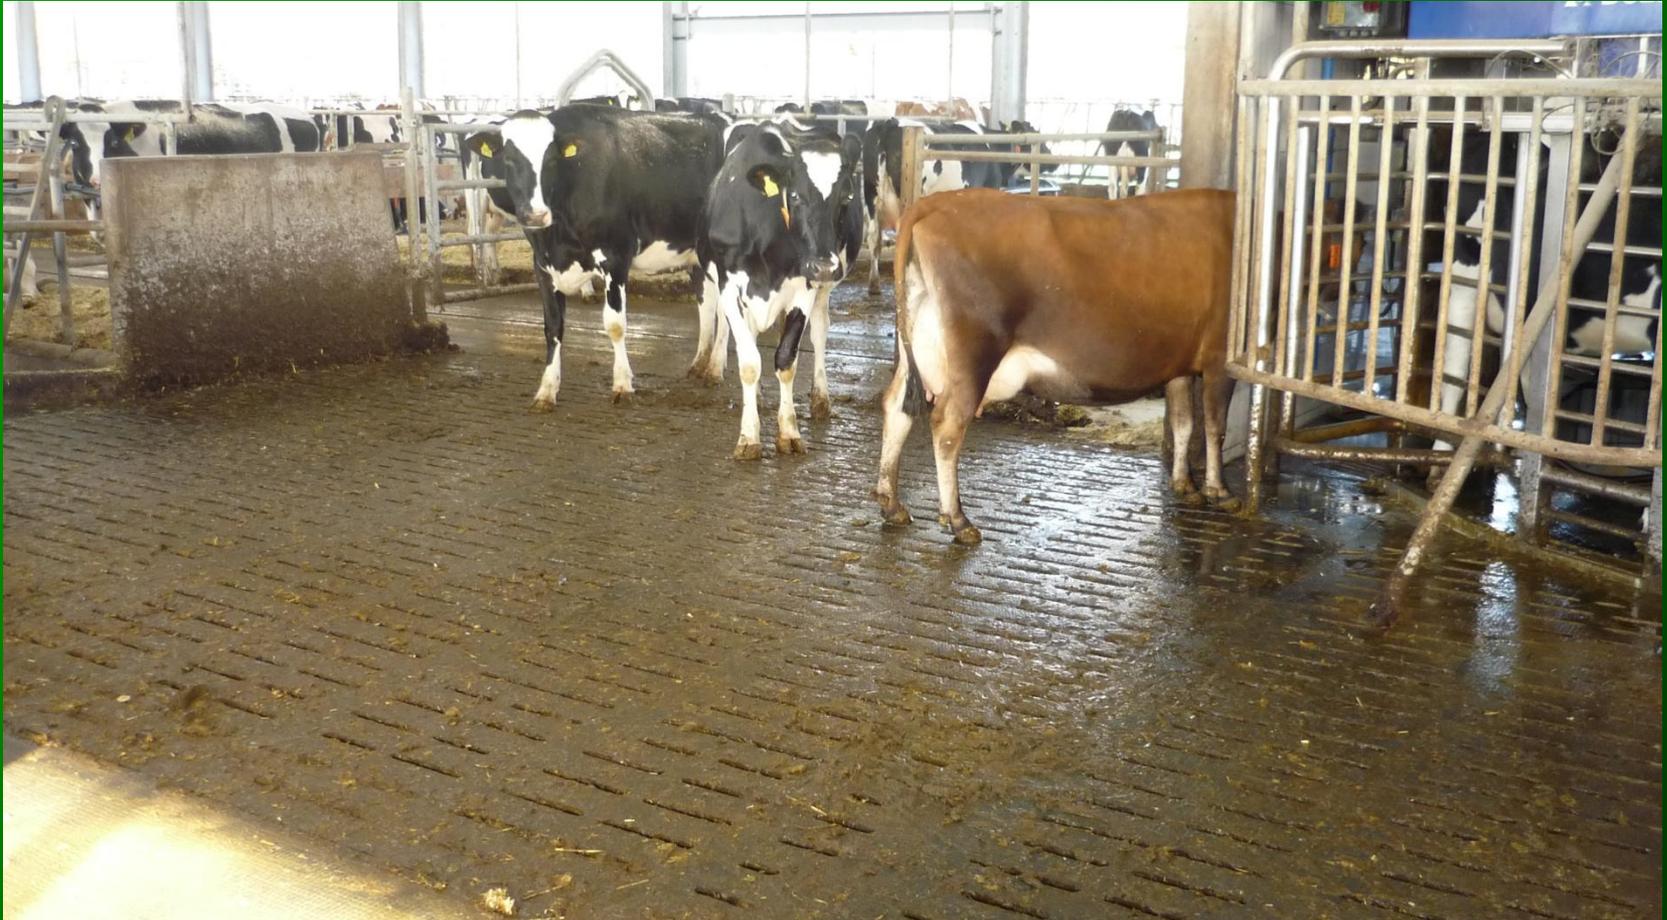
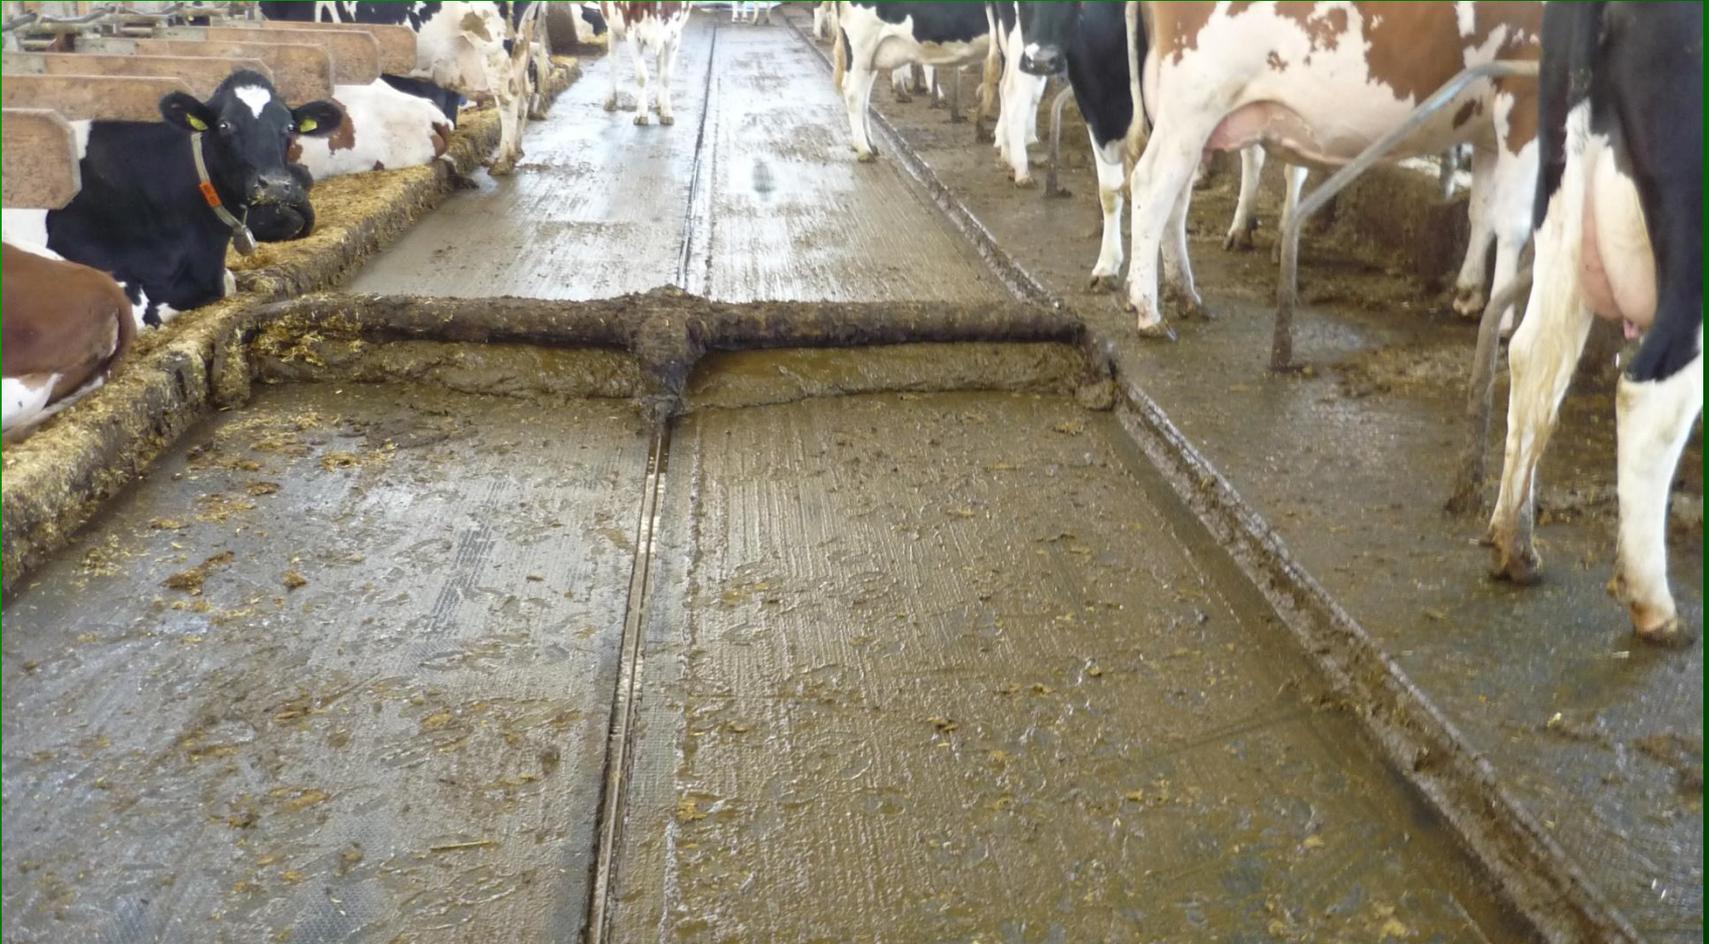
Laufgänge

Das meiste ist planbefestigter Boden

Spaltenboden vor den Robotern

Gummiboden mit Metallspänen

Keine Stufen

Breite: 3,2 m plus Fressstand 1,8 m

Laufgang:ich würde so wieder Bauen!!!

Gummiboden: Klauengesundheit
Rutschfestigkeit
Verhalten der Tiere
Frost ist kein Problem
Haltbarkeit ???

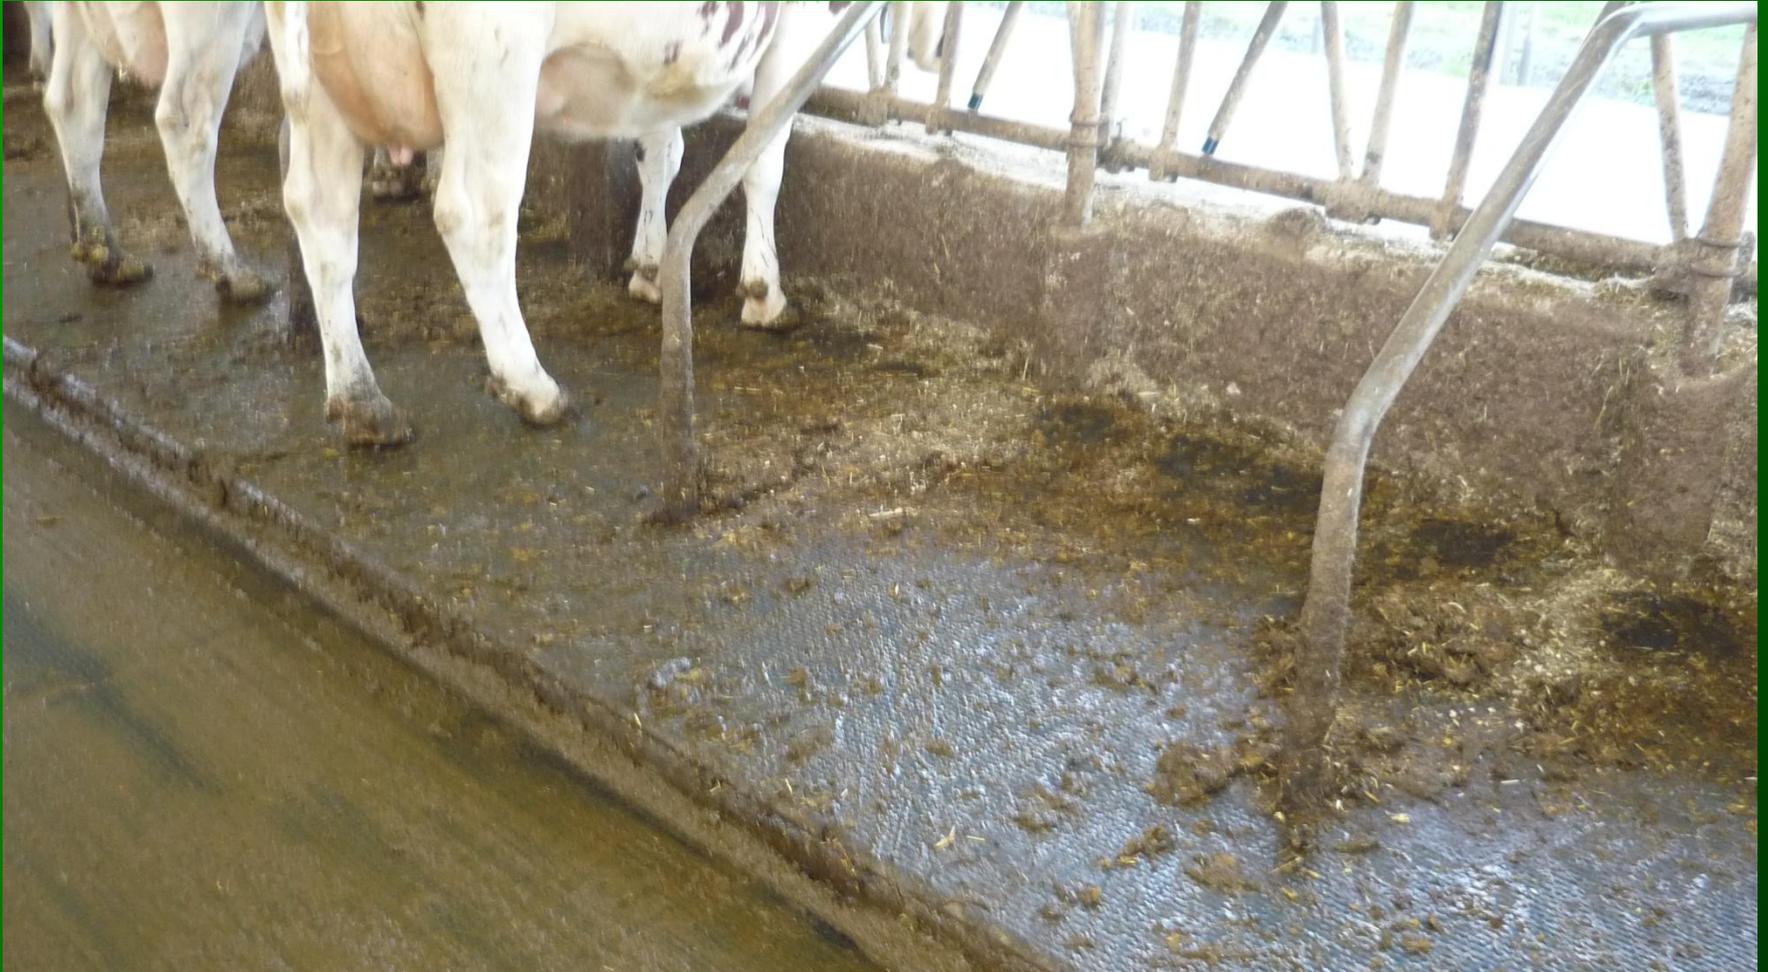
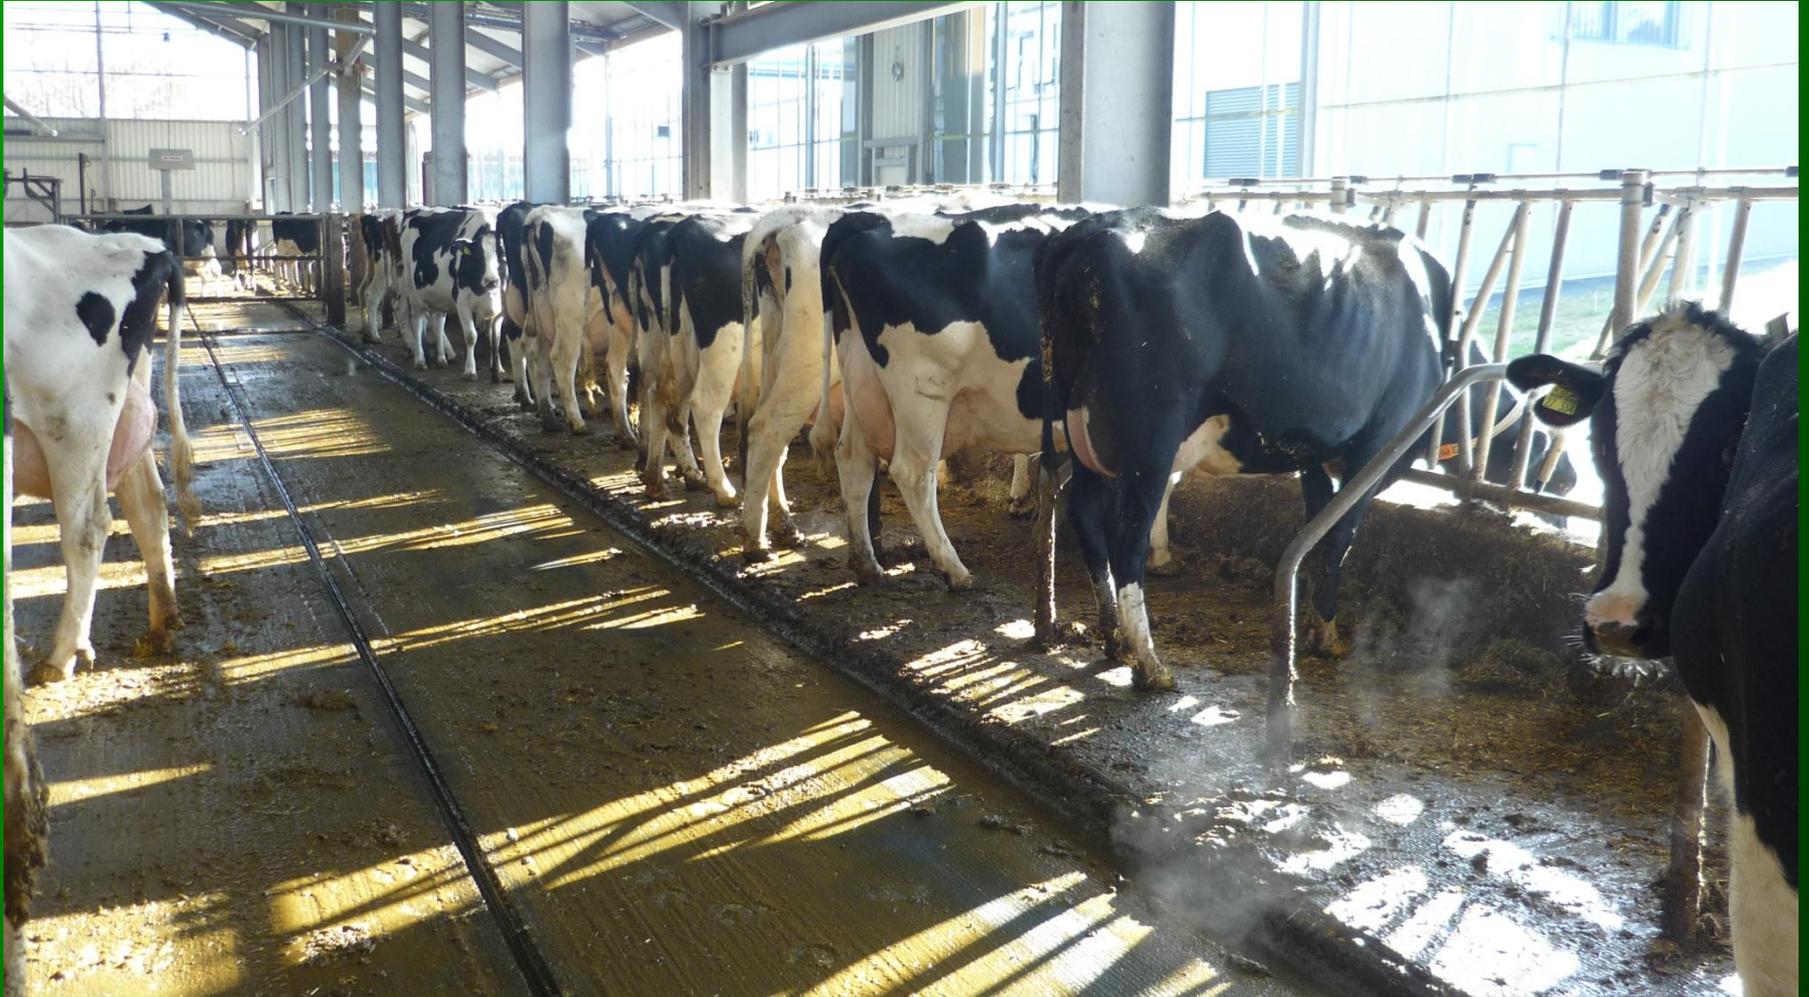
Idee: Beobachtung in anderen Ställen
Fresszeit
Sauberkeit
Ruhe im Stall

Maße: 1,8 m lang
2 % Gefälle
jeder 2. Fressplatz eine Abtrennung

Unser Fressstand ist zu lang

Kühe können und wollen ausweichen

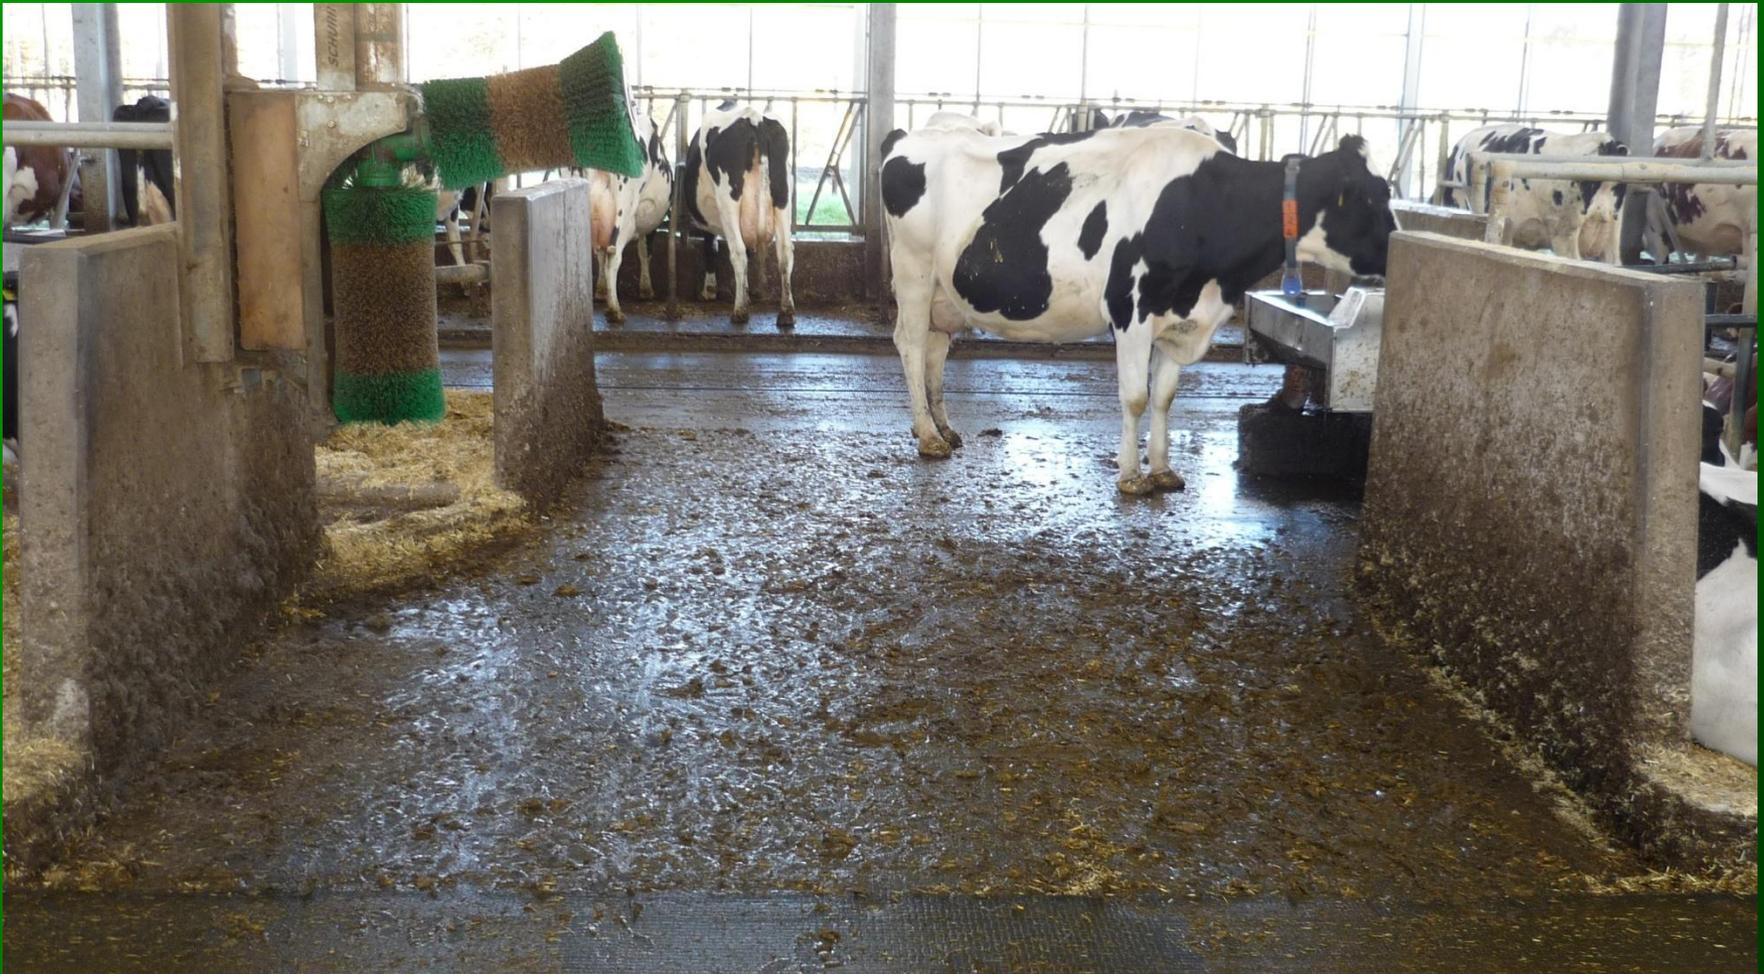
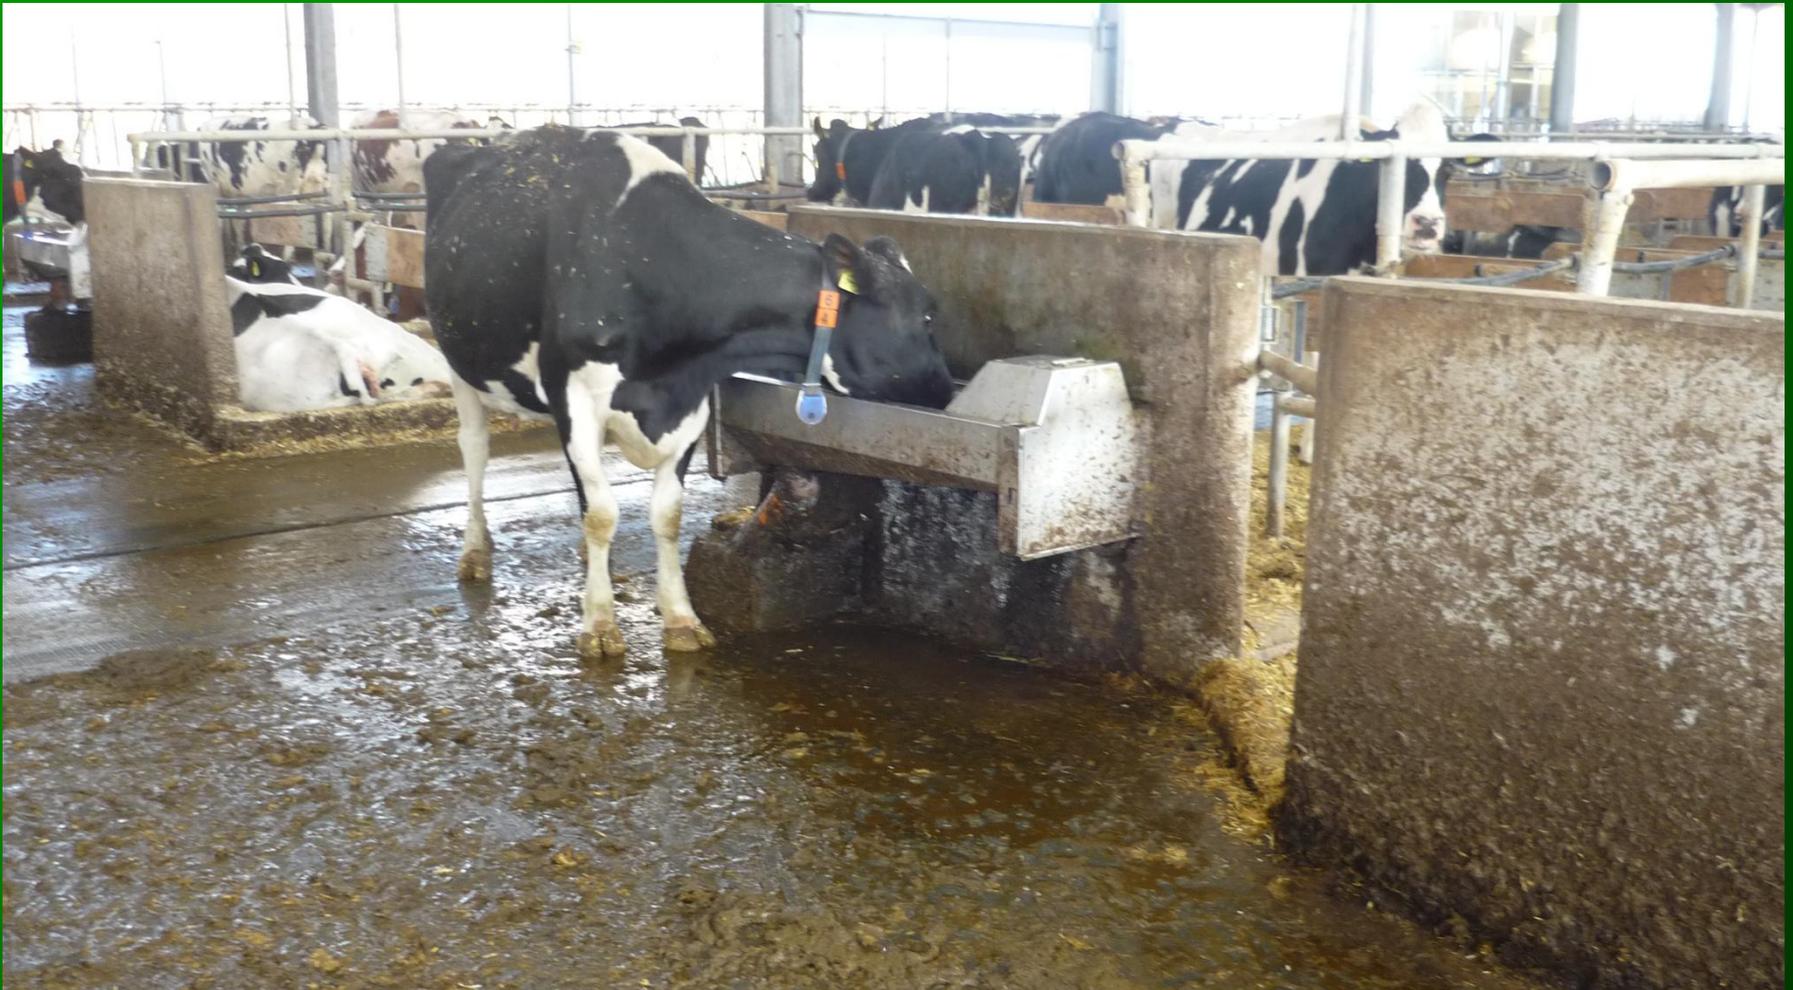
Übergang/Tränkebecken

Uns fehlen 2 Übergänge!!!!

Übergänge sind wichtig

Stufe muss nicht sein

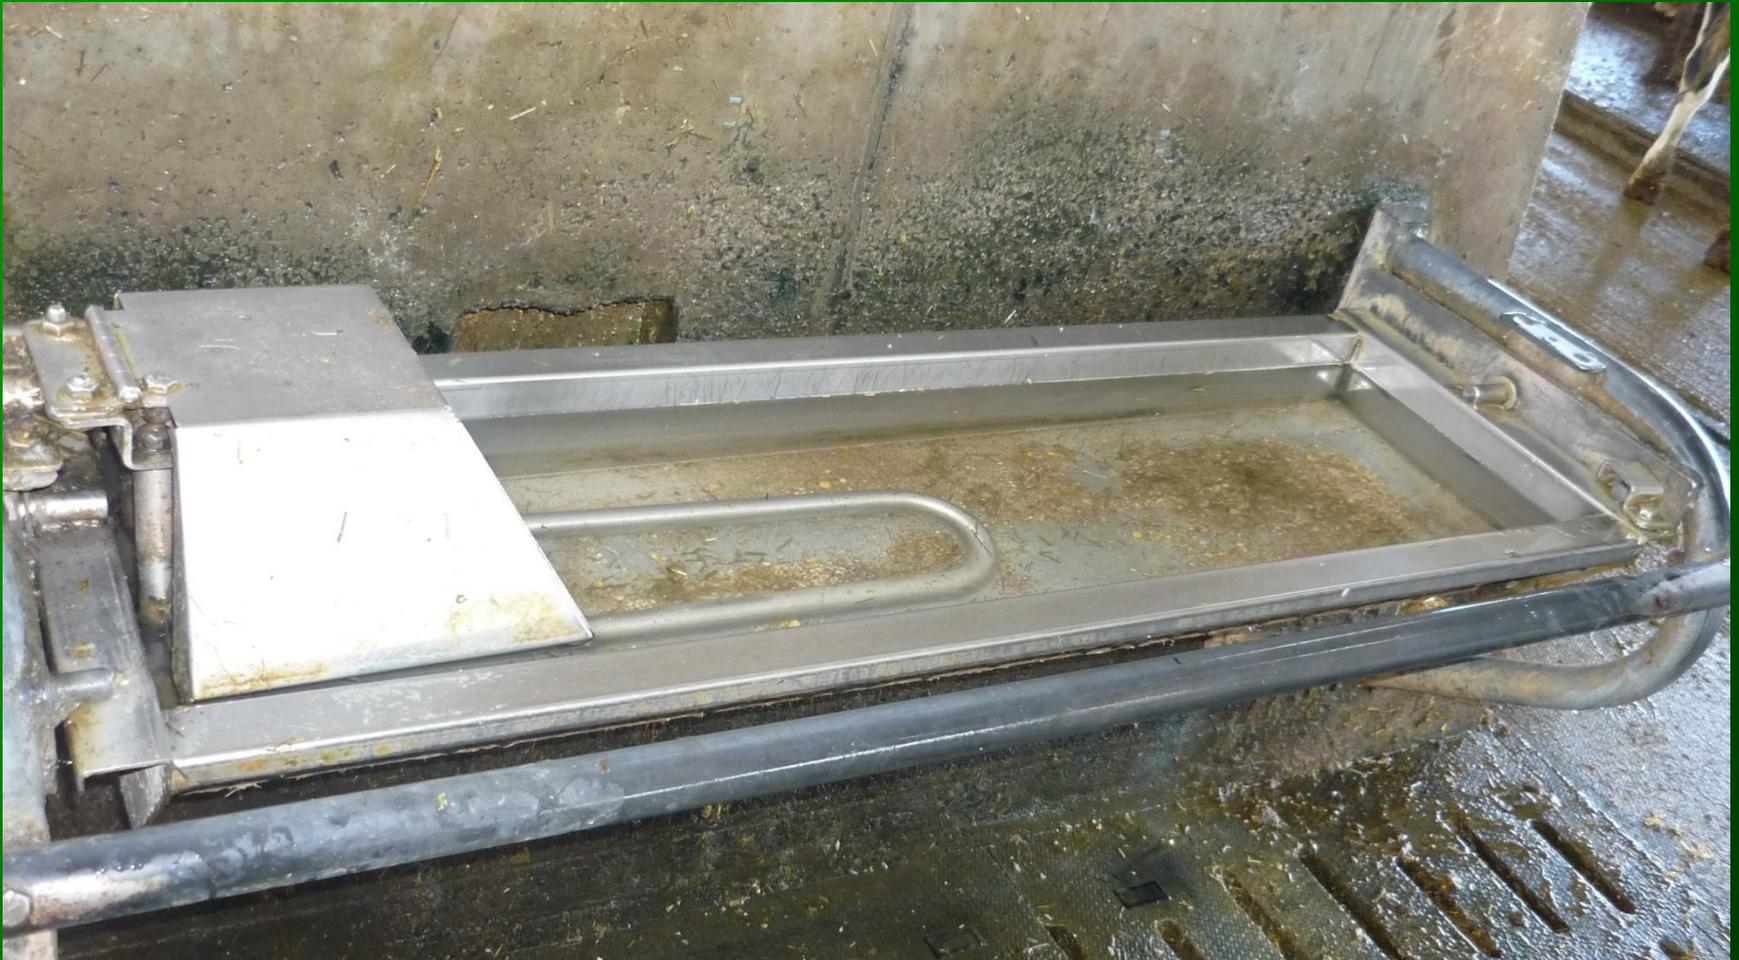
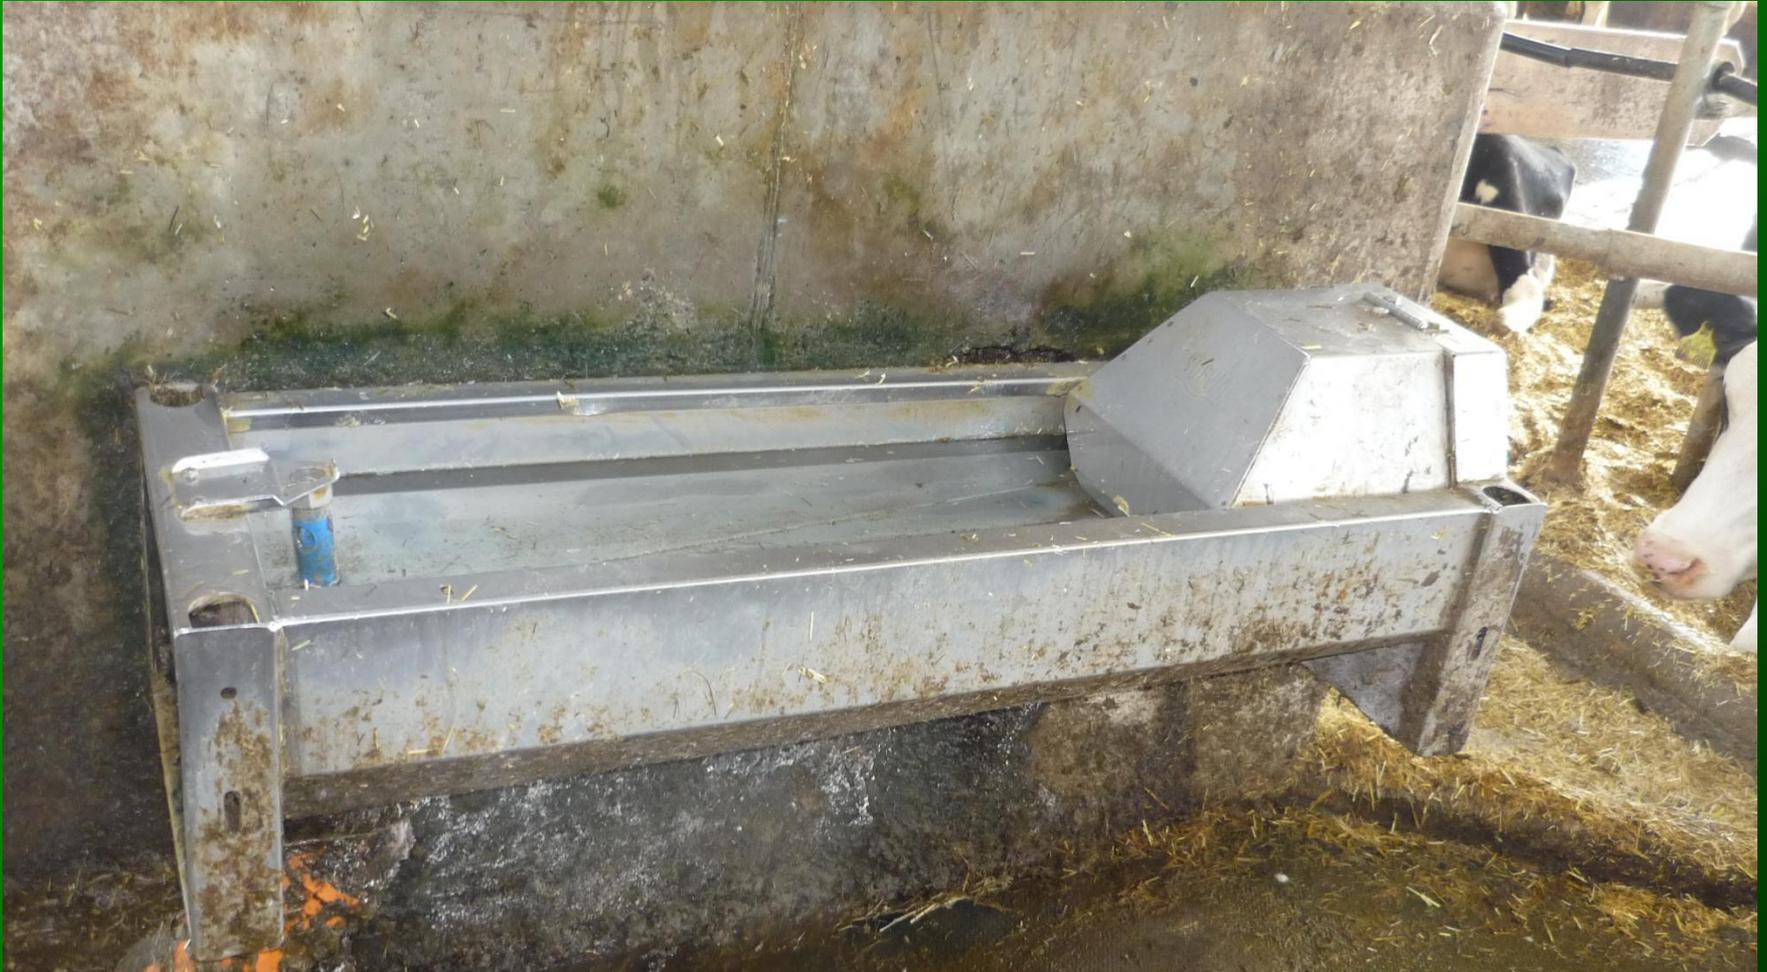
Tränkebecken

Tränken mit Umwälzpumpe funktionieren aber teuer!
